Analisis Kegagalan Retak dan Teknologi Perbaikan Sudu Turbin Jenis Inconel 792 pada Pesawat Terbang

Suharno¹, Arif Sugiyanto², Yuyun Estriyanto¹, dan Budi Harjanto¹

² PT.Garuda Maintenance Facilities Jakarta

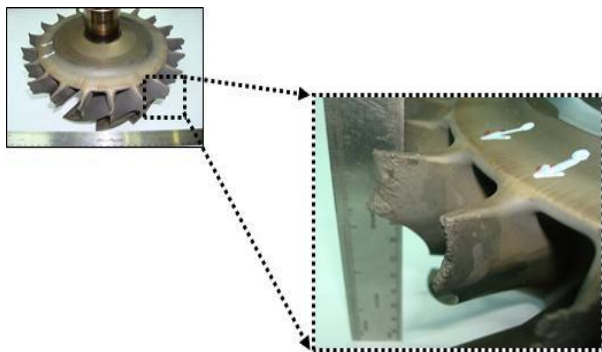
Tentu saja dalam kasus-kasus khas dari kegagalan, biasanya kerusakan bermula dari sudu/pisau *undeformed* kemudian berdampak pada pisau-pisau yang berdekatan sehingga mengakibatkan cacat. Gambar 1 menunjukkan bukti dari kedua kegagalan pada pisau yaitu cacat pisau dan pisau *undeformed*. Jumlah *undeformed* dan *deformed* masing-masing adalah 5 bilah (25%) dan 15 pisau (75%). Dalam semua kasus, cacat gerigi pisau bersumber dari pisau *undeformed* sebagai dampak objek massal pada suhu operasi yang tinggi. Pisau bergerigi mengalami cacat plastis pada arah radial.

Gambar 1. Gagal dan Aus Ujung Sudu Roda Turbin karena Retak

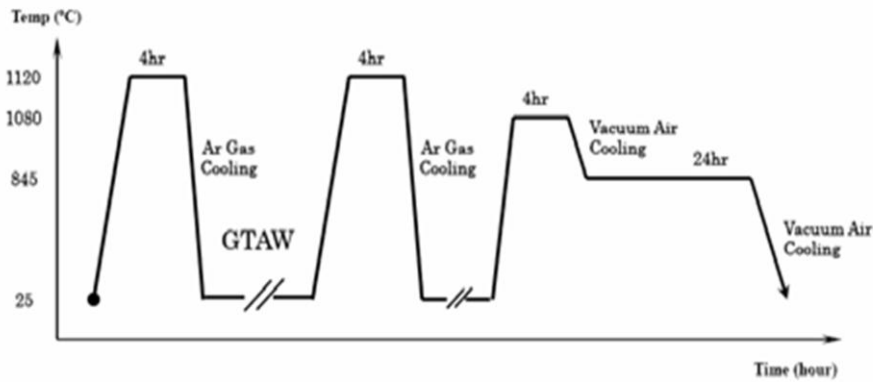
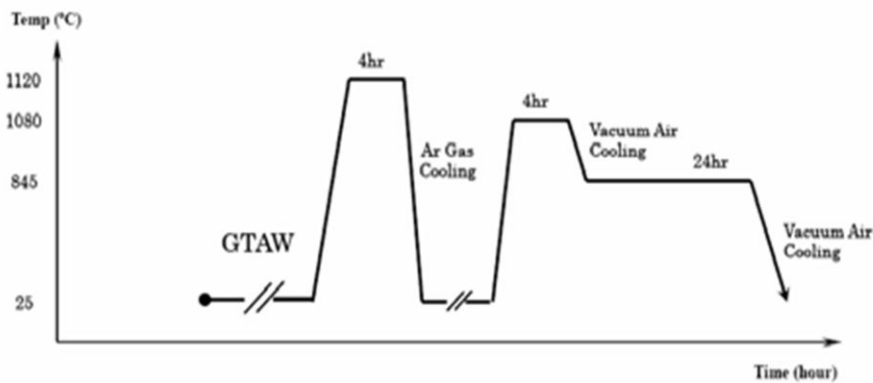
Treatment #1 Heat treatment cycle by solution annealing, GTA Welding, and re-solution annealing and precipitation aging treatment for 3ea test coupon

Treatment #2 GTA Welding followed by heat treatment cycle by solution annealing and precipitation aging treatment for 3ea test coupon

Gambar 2. Perlakuan Panas untuk Rekayasa Perbaikan Sudu Turbin

Berdasarkan analisis struktur mikro dan karakteristik kerusakan yang terjadi pada bahan sudu turbin inconel 729, maka pengembangan terhadap teknik perbaikan sudu turbin yang rusak dapat dilakukan. Pengembangan perbaikan difokuskan pada upaya melakukan perbaikan dengan teknik las yang tepat dengan diikuti perlakuan panas pasca pengelasan dengan tepat pula. Pada pengembangan perbaikan ini pengelasan menggunakan jenis GTAW yang disertai dengan satu set teknik perlakuan panas, Gambar 2.

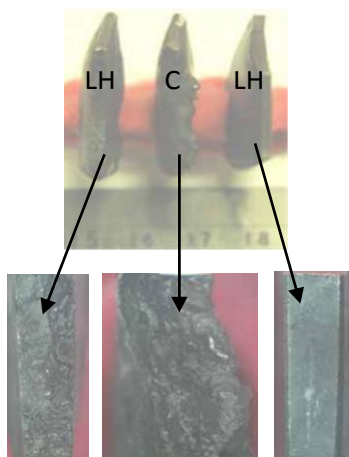
Gambar 3 memperlihatkan tampilan patah pada ujung permukaan arah radial. Gambar ter-

sebut menunjukkan kondisi sudu yang telah retak, pecah, dan cacat plastis. Gambar sebelah kiri (LH) menunjukkan permukaan sudu dengan sedikit deformasi, sisi pusat (RKT) menunjukkan cacat permukaan dengan deformasi plastis, sedangkan RH adalah sisi sudu bagian ujung yang normal. Pada bagian LH dan RKT jelas menunjukkan retak kecil bercabang yang tajam di sepanjang bagian. Tampilan gambar pada RH menunjukkan retak jenis intergranular. Tidak ada indikasi gradasi nyata yang menunjukkan tanda kegagalan akibat kelelahan. Hal ini menguatkan bahwa material (bagian yang ditampilkan) merupakan material dengan kemampuan las yang rendah

Uji struktur mikro dilakukan pada sudu turbin C (Gambar 3). Uji ini bertujuan untuk mengetahui jenis dan geometri cacat (Gambar 4). Hasilnya menunjukkan bahwa terdapat satu retak besar (macrocrack) dan dua retak mikro (microcracks). Panjang retak yang terukur masing-masing adalah 3578 μm , 1011 μm , 574 μm . Dari Gambar 4 juga terlihat adanya perbedaan yang sangat jelas antara daerah A dan B. Hal ini berarti antara daerah A dan daerah B ada perbedaan struktur mikro dan kemungkinan juga perbedaan komposisi kimia.

Gambar 3. Struktur Makro Sudu Turbin. Ujung Sudu Sedikit Mengalami Deformasi (LH), ujung sudu yang rusak (C), dan sudu turbin yang tidak rusak. (Pembesaran 10X).

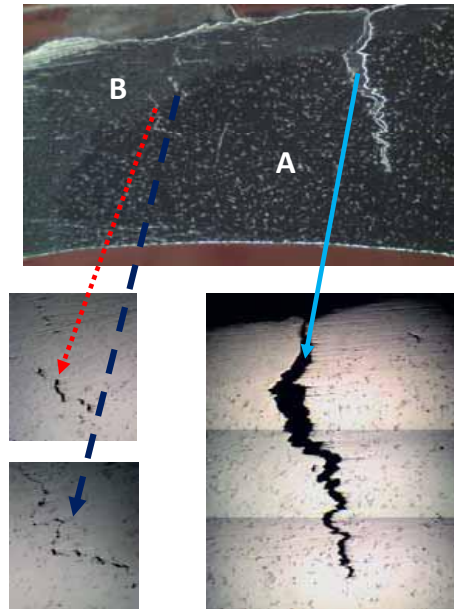
Berdasarkan Gambar 4, menunjukkan bahwa daerah antar A dan B merupakan *Heat Affected Zone (HAZ)*. Pertemuan antara keduanya merupakan daerah garis fusi. Celah dan retakan diamati terutama di daerah garis fusi. Panas atau retak cair mungkin terjadi selama proses (fusi) pengelasan karena ukuran butir yang membesar. Retak cair sensitif terhadap jumlah dan lokasi yang menyebabkan terjadinya presipitasi fase kedua [6]. Bentuk ukuran butir jika dibandingkan dengan struktur mikro dendritik raw material dari sudu turbin memperlihatkan bentuk dendritik yang kasar dan tampak seperti tulang ikan (Gambar 5). Jenis ini biasanya disebut dengan dendritik tulang ikan.

Gambar 4. Pembukaan Retak Makro, Garis Merah untuk LH, Garis Biru untuk RH

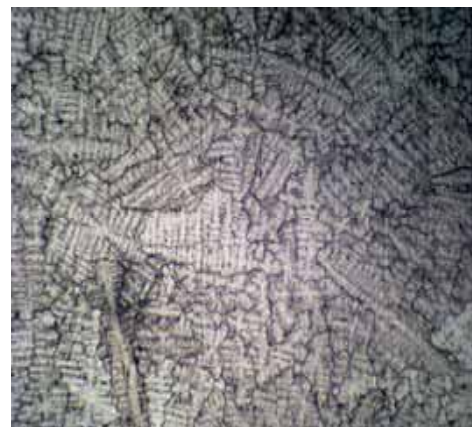
Gambar 5. Dendritik Kasar dan Struktur Tulang Ikan pada Sudu Turbin Unfailed (pembesaran 50X)

Struktur mikro dari sudu yang tidak cacat adalah dendritik kasar atau dendritik tulang ikan (Gambar 5), sedangkan struktur mikro pada sudu turbin yang cacat terdiri dari butir equi-axed (Gambar 6). Dendritik tulang ikan adalah dendrit yang khas sebagai struktur cor di mana solidifikasi tidak terganggu oleh rekristalisasi. Sedangkan butir equi-axed atau kristal poligonal mengkarakterisasi sebuah struktur mikro yang mengalami rekristali-

Retak makro dan cleavage diamati terdapat pada garis fusi atau HAZ (Gambar 5). Cacat las ini mungkin terjadi disebabkan oleh adanya retak panas selama proses pembekuan pasca pengelasan. Dari analisis terhadap struktur mikro yang ada dapat diperoleh bukti yang menunjukkan bahwa kekuatan sambungan las yang dilakukan sebelumnya adalah rendah.

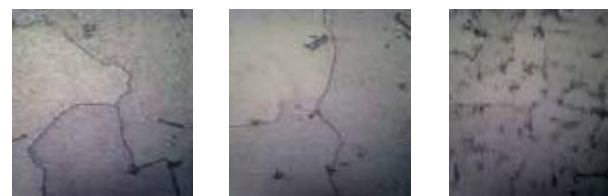
Gambar 6. Struktur Mikro dari the Undeformed (a), the Deformed (b), dan the Unfailed Blade (c), pembesaran 500X

sasi. Bahan Inconel 792 memiliki susunan kristal gamma (γ') yang memiliki suhu cair antara 1100-1150 °C [6]. Dari Gambar 6 juga terlihat bahwa sudu yang cacat memiliki ukuran butir lebih besar dari pada sudu yang tidak cacat.

Hasil pengamatan menunjukkan bahwa ada perbedaan ukuran butir antara sudu yang tidak cacat dan yang cacat, serta terlihat adanya kesesuaian antara butir dendritik pada sudu yang tidak cacat dengan sifat mekanik dari sudu turbin (Gambar 6 dan 7). Pada ujung sudu turbin terlihat adanya dua bagian yang berbeda, dan di prediksi merupakan daerah las dan logam induk. Munculnya daerah tersebut merupakan bukti bahwa ujung sudu turbin telah mengalami perbaikan dengan teknik pengelasan yang dilakukan sebelumnya.

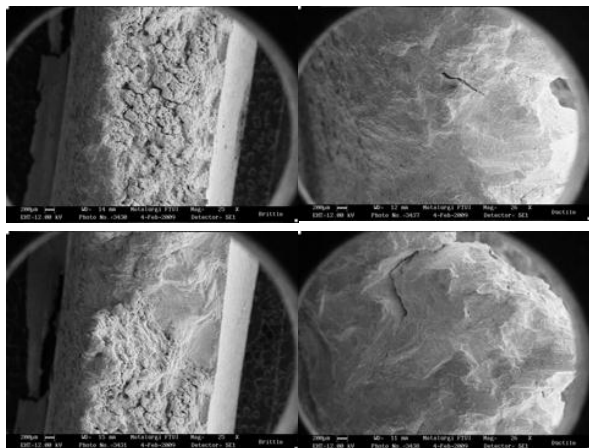
Gambar 7 menunjukkan satu set uji fractograph dengan SEM yang diambil dari sudu turbin yang cacat (LH) dan sudu turbin yang tidak cacat (RH). Uji ini menggunakan SEM dengan pembesaran 1000X. Hasilnya menunjukkan bahwa tampilan retak pada LH adalah jenis intergranular sedangkan pada RH adalah transgranular. Tampilan gambar yang merupakan bagian dari proses pemgerjaan pemesinan dapat menyebabkan terjadinya deformasi plastik pada bagian bawah permukaan [7].

Gambar 7. Uji Fractografi pada Sudu Turbin untuk LH dan RH (Pembesaran 1000X)

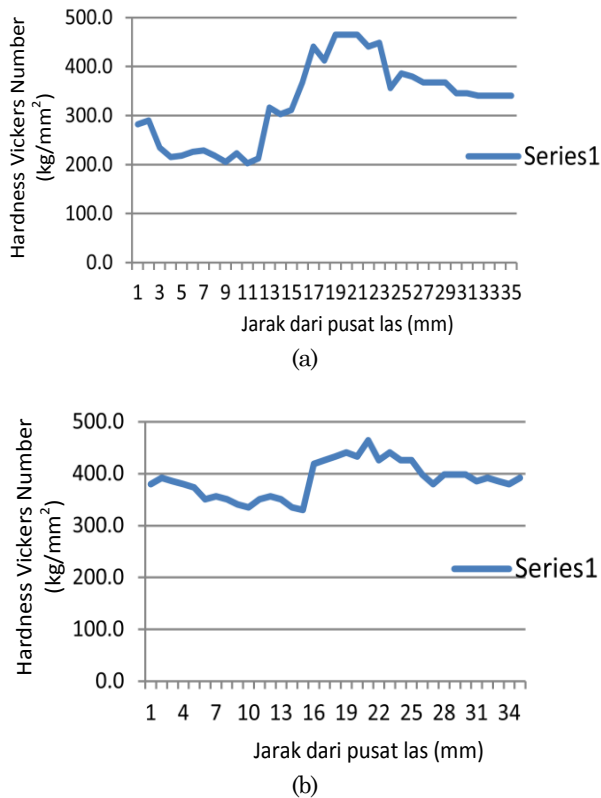
Uji kekerasan dilakukan setelah karakteristik material dan jenis kegagalan retak telah diketahui. Tujuan dari pengujian ini adalah untuk mengetahui distribusi kekerasan pada ujung sudu turbin setelah dilakukan perbaikan dengan pengelasan. Hal ini diarahkan agar dapat dibuat sebuah rancangan saran (rekomendasi) untuk melakukan perbaikan dengan pengelasan pada tahap selanjutnya. Hasilnya menunjukkan bahwa ada perbedaan yang cukup signifikan antara kekerasan pada material yang di beri PWHT dan yang non PWHT. Angka kekerasan yang diperoleh adalah berkisar antara kisaran 330-440 HVN. Dari angka kekerasan yang diperoleh terlihat bahwa kekerasan relatif pisau yang cacat lebih lunak dari dua yang lain.

Gambar 9. Kekerasan pada Perbaikan dengan Las, a. non PWHT, b. dengan PWHT

Berdasarkan pengamatan struktur mikro dan kekerasan terlihat bahwa PWHT berhasil menyelaraskan butir Kristal (Gambar 8) sehingga kekerasannya lebih merata (Gambar 9), dengan demikian proses perbaikan dengan teknik las hasil pengembangan dapat diterapkan pada perbaikan sudu turbin pesawat terbang.
